**Análisis de los Aspectos relacionados al fuego  
en la investigación de los presuntos eventos  
del 27 de septiembre, 2014  
en el Basurero Municipal de Cocula,  
Municipio de Cocula,  
Provincia de Guerrero, México**

José L. Torero, BSc, MSc, PhD, CEng, FSFPE,  
FBRE, FRSE, FEng, FTSE  
School of Civil Engineering  
The University of Queensland  
Australia

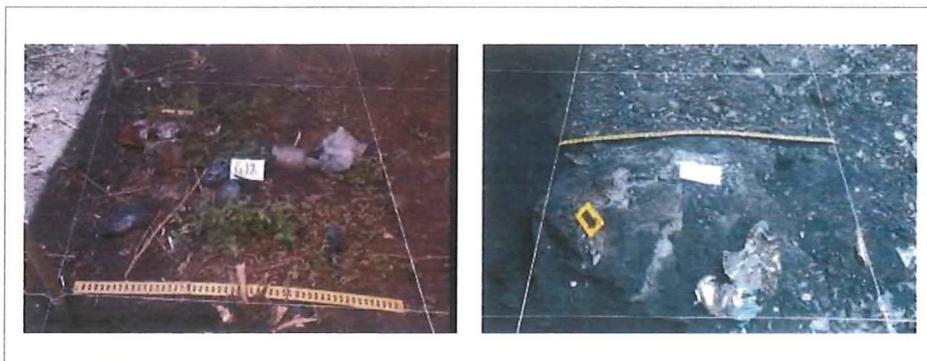
Figura 24. Imágenes comparativas de las cuadrículas 08 y G12

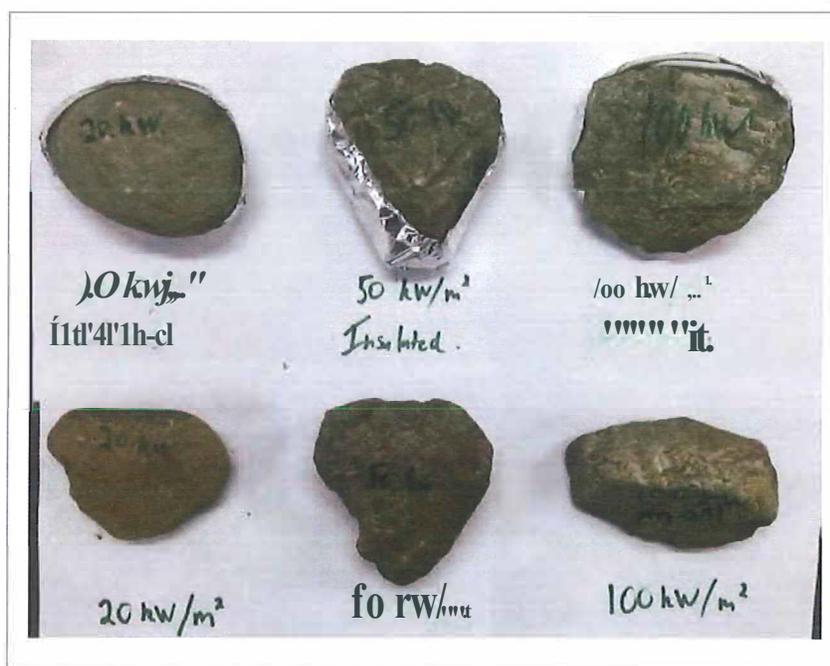
Figura 25. Rocas ensayadas antes de ser calentadas (22 de julio, 2015). Nótese el color amarillento de las rocas y el aislante térmico en la parte inferior de las rocas denominadas 'Insulated'.

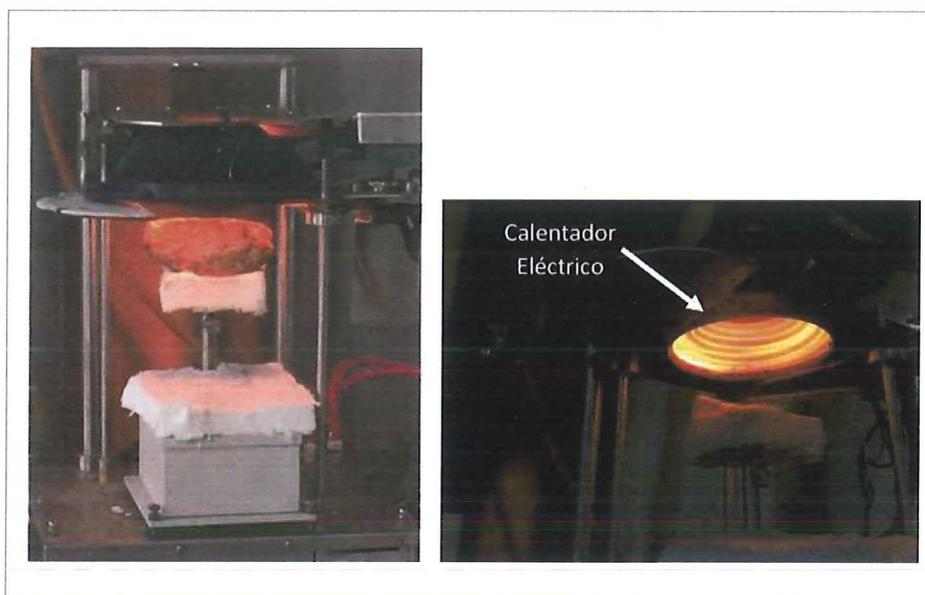
Para ilustrar este punto, una serie de ensayos se hicieron en la Universidad de Queensland, donde rocas fueron expuestas a flujos de calor típicos de una llama convencional. El proceso de calentamiento durante los ensayos fue localizado y en un caso se calentó la roca completa y en el otro se calentó solamente la mitad de la roca ensayada. En el segundo caso, la otra mitad fue protegida por medio de un aislante térmico. La Figura 25 muestra las rocas antes de ser ensayadas y la Figura 26 el ensayo que utiliza un calentador eléctrico. Tres flujos de calor fueron ensayados pero sólo el flujo de calor de  $100 \text{ kW/m}^2$  va a ser utilizado en este informe. Este es un valor típico para una llama en contacto con la roca y muestra claramente las potenciales fracturas. Los demás ensayos dieron

resultados similares. La roca se calentó por un periodo de 30 minutos. Es importante recalcar que estos ensayos no han sido hechos para reproducir las rocas fracturadas del basurero municipal de CoCLila sino para ilustrar los tipos de fractura posibles.

**Figura 26.** Ensayo de calentamiento de una roca (22 de julio, 2015). La roca queda expuesta a un calentador eléctrico que proporciona  $100 \text{ kW/m}^2$  por un periodo de 30 minutos.

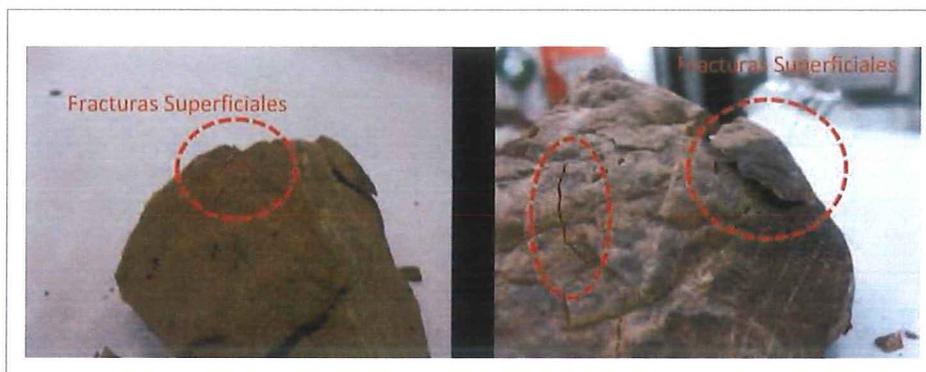
Las Figuras 27 y 28 muestran las rocas después de 30 minutos de calentamiento a  $100 \text{ kW/m}^2$ . La Figura 27 muestra el caso donde la roca fue aislada en la parte inferior y calentada sólo en la parte superior y la Figura 28 muestra una roca calentada homogéneamente. Como se puede ver en las Figuras 26, 27 y 28 las rocas han cambiado de color. En la Figura 27 se puede observar que cuando el calentamiento es parcial predominan grandes fracturas generadas por los gradientes térmicos a lo largo de la roca. Como se puede ver también existen fracturas superficiales en algunas partes de la roca en zonas de exposición térmica más directa. En la Figura 28, que muestra la roca calentada completamente, se ve una sola fractura mayor y diferentes zonas de fracturas superficiales.

Figura 28. Roca expuesta a 100 kW/11F por 30 minutos de manera homogénea (22 de julio, 2015).

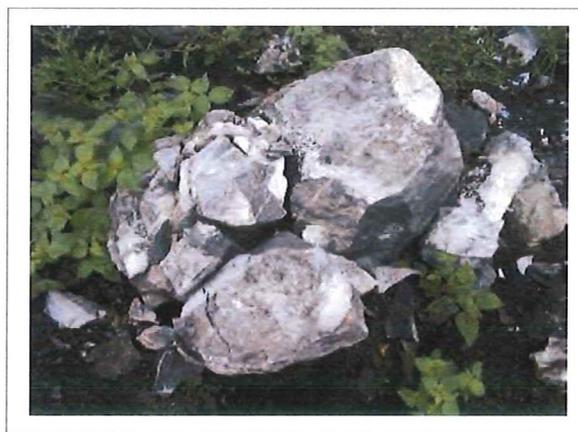
La Figura 29 muestra hollín impregnado en numerosas partes de la roca, incluidas las fracturas. El hollín es el producto de la combustión incompleta. La combustión incompleta es el resultado inevitable de llamas típicas de fuegos. El combustible por lo general es un líquido o un sólido que debe ser gasificado antes de participar en la combustión, por ende el suministro de combustible está definido por la gasificación. En fuegos el oxígeno necesario para la combustión viene acalTeado por los flujos de aire generados por la gravedad (gases calientes suben y gases fríos los reemplazan). El resultado es un muy mal control del suministro de combustible y de oxígeno que resulta en temperaturas de llama relativamente bajas y combustión incompleta que produce altos contenidos de hollín (Dlysdale, 2011). Si bien diferentes combustibles producen diferentes cantidades de hollín, por lo general la producción de hollín no es inusual y sólo se puede inferir que la roca estuvo en contacto con un fuego típico. **No es posible inferir que las temperaturas fueron elevadas, que el combustible fueron los neumáticos, ni que la duración de la exposición al fuego fue prolongada.**

Figura 29. Imagen de una roca dañada en el basurero municipal de Cocula tomada el día 12 de julio del 2015.
